COMMUNE DE TRESSAN

Plan Local d'Urbanisme

ETUDE GEOTECHNIQUE

PROJETEC Sud

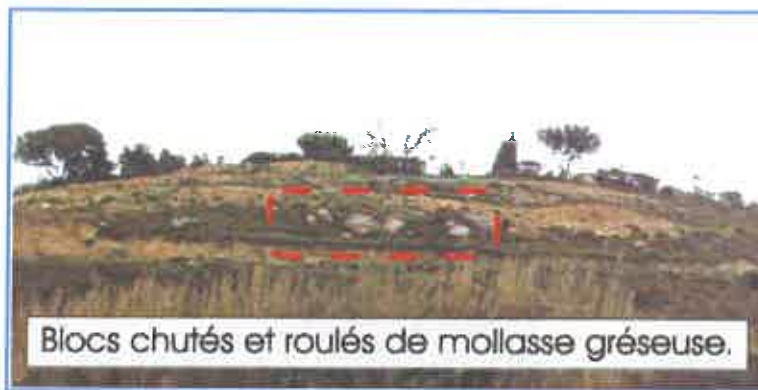
Photographie de blocs de molasse gréseuse, chutés et roulés – Parcelle n° 323 et 315. Lieu-dit "Les Clauzes".

La formation marneuse est sensible aux circulations d'eaux superficielles. Généralement soumise aux phénomènes d'érosion-transport et d'altération, elle est l'objet d'affouillement et de sapement, de fluage et de glissement de terrain.

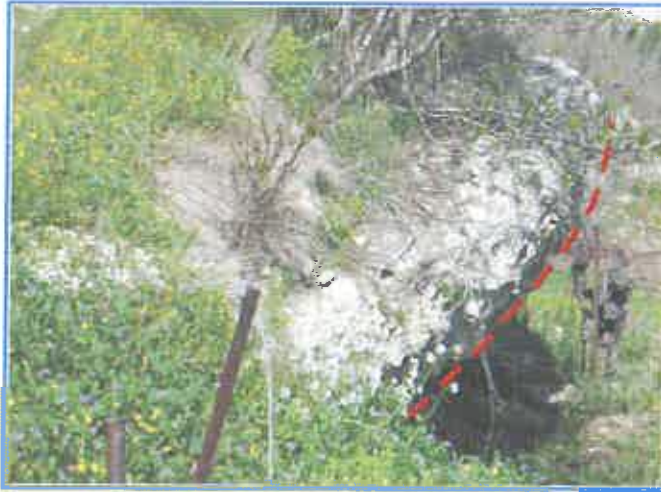
Photographie du phénomène d'affouillement et de sapement de la marne générant un aplomb de molasse gréseuse grossière – Parcelle n° 431. Lieu-dit "Les Traverces".

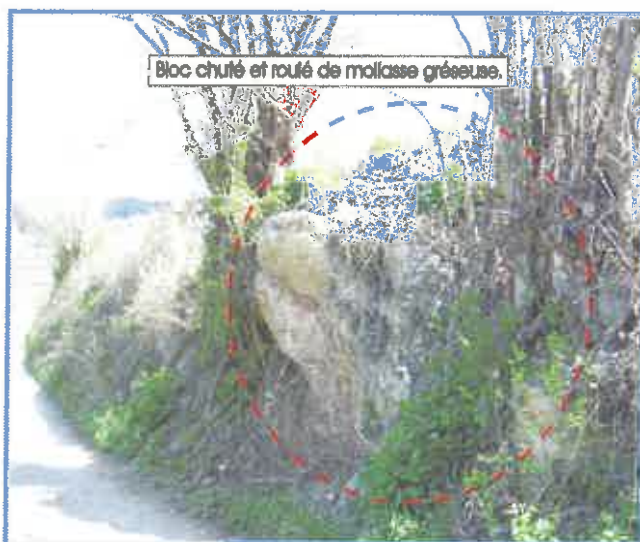
Ces formations sont soumises au phénomène de transport, elles peuvent faire l'objet de fluage et de glissement de terrain, il est fréquent qu'elles recouvrent les formations en contact.

Photographie d'un talus de colluvions grossières à blocs de molasse gréseuse. Bloc de dimension métrique observé sur la parcelle n° 494. Lieu-dit "Les Verdies".

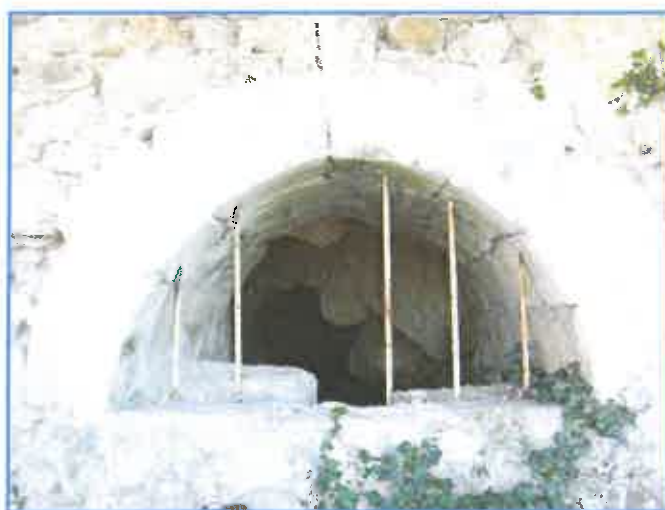
Il est à noter le captage par galeries drainantes d'une résurgence en pied de colluvions de pente au lieu-dit "Les Verdies". Ces colluvions très grossières sont constituées de blocs métriques à plurimétriques cimentés par une argile sableuse.

Photographie du captage par galerie drainante de la résurgence au lieu-dit "Les Verdies" au sein de colluvions de pente grossières.

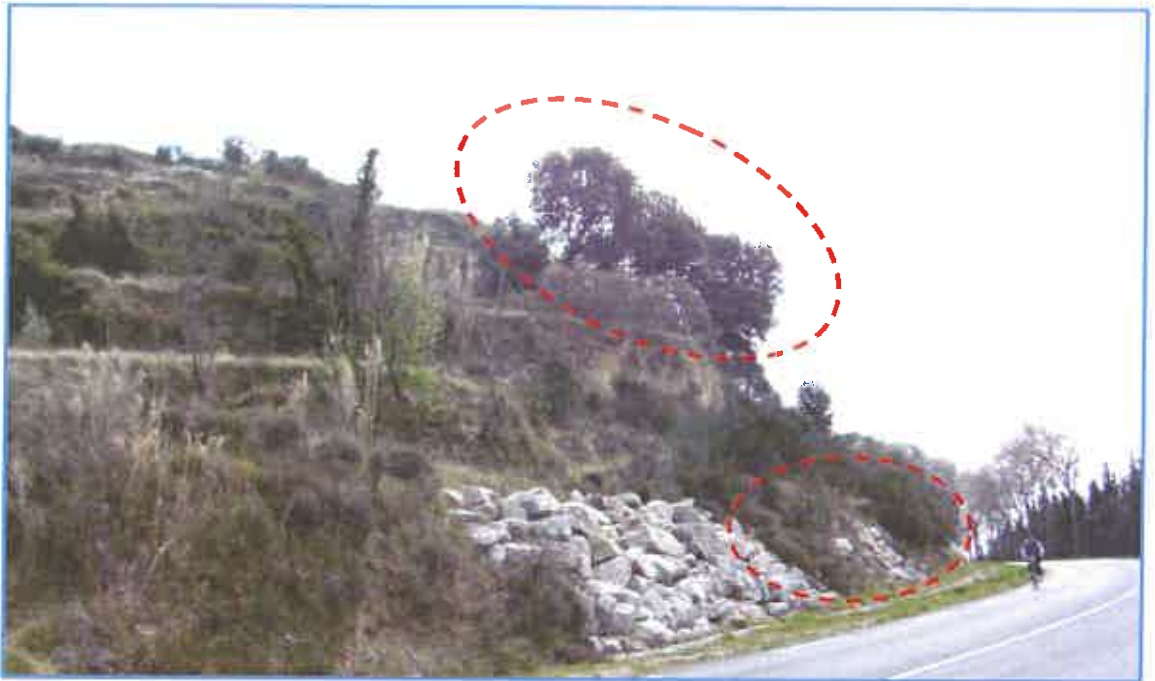
Concernant la commune de TRESSAN, une zone semble affectée par un glissement et un fluage superficiel. Il s'agit du versant situé au Nord du lieu-dit "Les Badioux" dont le pied est conforté par un enrochement en bordure de la route départementale D32.

Son origine est probablement liée à la réalisation de la route départementale. En effet, le tracé de la route a supprimé la totalité du pied du versant.

Le remplacement de la butée stabilisatrice naturelle par un enrochement ne semble pas suffisant et les signes de mouvements tels que le recouvrement de l'enrochement par les sols et le basculement de la végétation apparaissent. Ils témoignent d'un réajustement de la pente du versant par rapport à la hauteur d'enrochement et aux caractéristiques de cohésion et de frottement interne des sols formant le versant.

Photographie de l'enrochement, des zones de recouvrement et des arbres basculés.

Les principales techniques de stabilisation consistent en la collecte des eaux amonts et aval, au confortement des sols et au remodelage de la pente.

La prévention consiste à maîtriser les rejets en eaux, adapter les pratiques agricoles et éviter les terrassements susceptibles de déstabiliser le terrain.

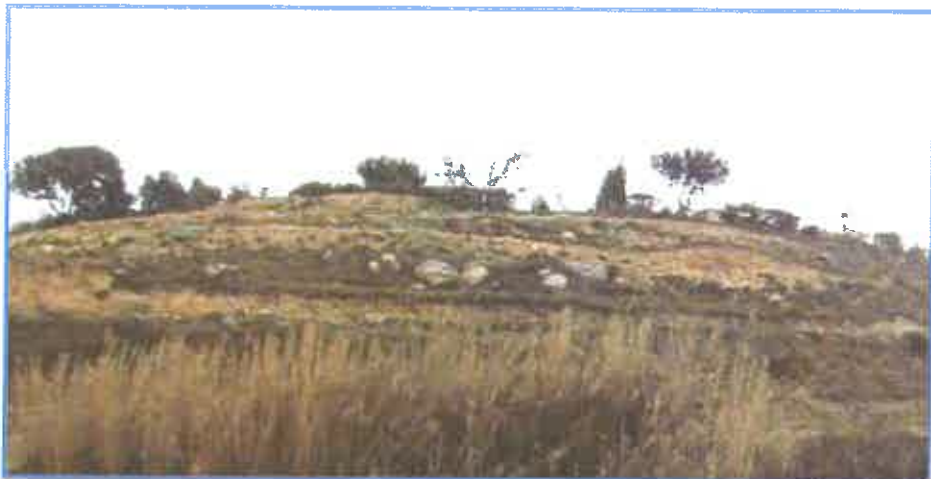
Sur la zone d'étude de nombreux blocs de molasse gréseuse issus des bancs molassiques amonts ont été observés dans différentes zones d'épandage. Les zones d'épandage les plus remarquables sont les versants fortement pentés des lieux-dits "Les Costes", "Les Verdies" au Nord de TRESSAN; les lieux-dits "Les Clauzes" sur les parcelles N° 323 et 315.

*Photographie de blocs de molasse gréseuse, chutés et roulés – Parcelle n° 323 et 315.
Lieu-dit "Les Clauzes" – Versant Sud Ouest de TRESSAN.*

Les parades actives, qui consistent à s'opposer à la manifestation du phénomène, sont appliquées dans la zone de départ (confortement d'escarpement et purges). Les parades passives sont destinées à protéger une construction ou un site exposé à des trajectoires de blocs par la mise en place d'un écran.

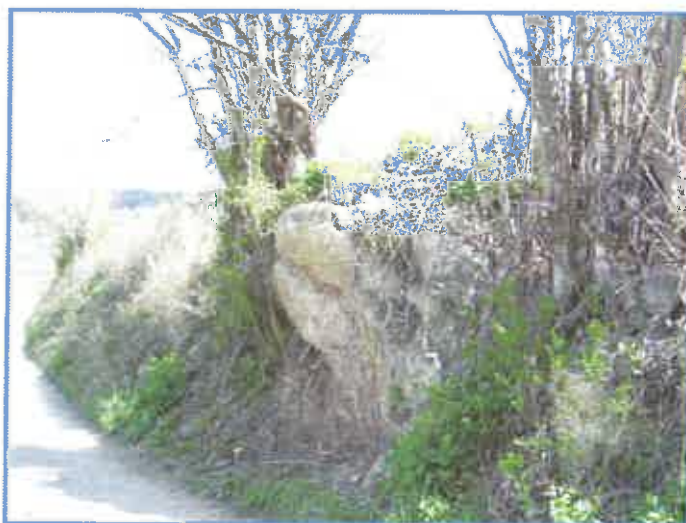
*Photographie d'un bloc de
molasse gréseuse.
Bloc de dimension métrique.
Parcelle n° 494
Lieu-dit "Les Verdies"
Versant Nord de TRESSAN.*

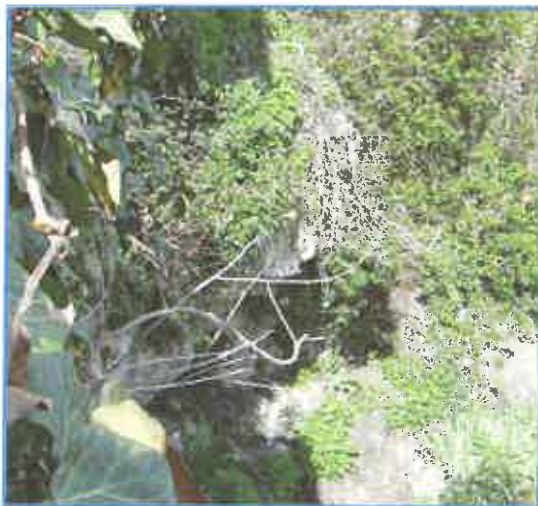
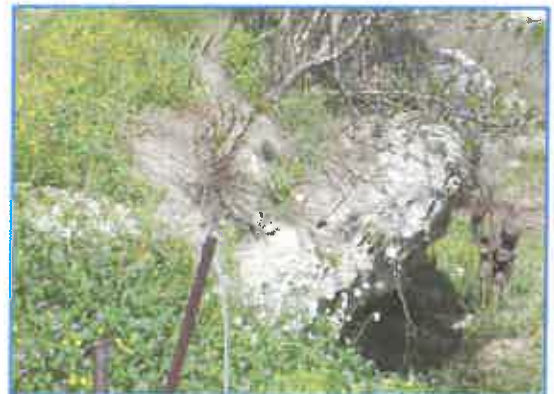
Sur la zone d'étude de nombreux escarpements de molasse gréseuse montrent un affouillement et un sapement des formations marno-argileuses.

Les zones d'affouillement les plus remarquables se situent sur le versant Nord de TRESSAN aux lieux-dits "Les Costes", "Les Verdies" et en contrebas des "chemin du Pioch" et "chemin du Camp d'Aussel".

*Photographie d'affouillement et sapement de la marne générant un escarpement.
Parcelle n° 1151 - Lieu-dit "Les Verdies" Parcelle n° 431 - Lieu-dit "Les Traverces".*

Les mesures préventives peuvent être appliquées dans la zone d'affouillement par projection de couche protectrice ou confortement des escarpements.
